EL FRENTE DEL AGUA

YACIMIENTO ARQUEOLÓGICO DE LA GUERRA CIVIL ESPAÑOLA (1936-39) EN PAREDES DE BUITRAGO

POSICIÓN EL PINAR 2

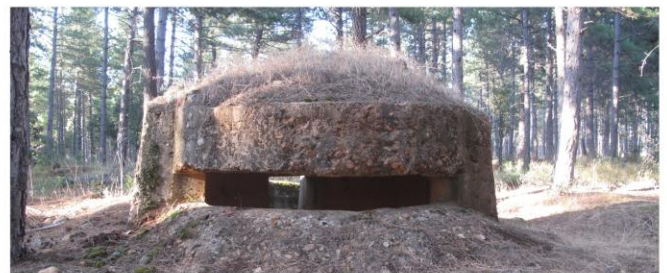
Posición El Pinar 2. Las piedras y la tierra colocadas sobre el nido sirvieron de camuflaje a la estructura.
Position El Pinar 2. The stones and earth placed over the nest served as camouflage.

Este conjunto conforma un "elemento de resistencia" de las tropas de Franco; agrupaba cuatro nidos de ametralladoras -uno actualmente destruido- de forma semicilíndrica, dotados de una gran tronera con visión de 180°. Al lado se disponen tres refugios subterráneos para la tropa, de alrededor de veinte metros cuadrados, con paredes construidas con cantos de río y suelos rematados con una capa de mortero de cal. Estaban comunicados por líneas de trincheras que protegían los desplazamientos en esta zona de primera línea del frente.
